## PASSTRASSEN IM WANDEL

# Postkutschenromantik trifft Mobilitätsgesellschaft

## RÉNOVATION DES ROUTES DES COLS ALPINS

# Diligences rétro et société de la mobilité

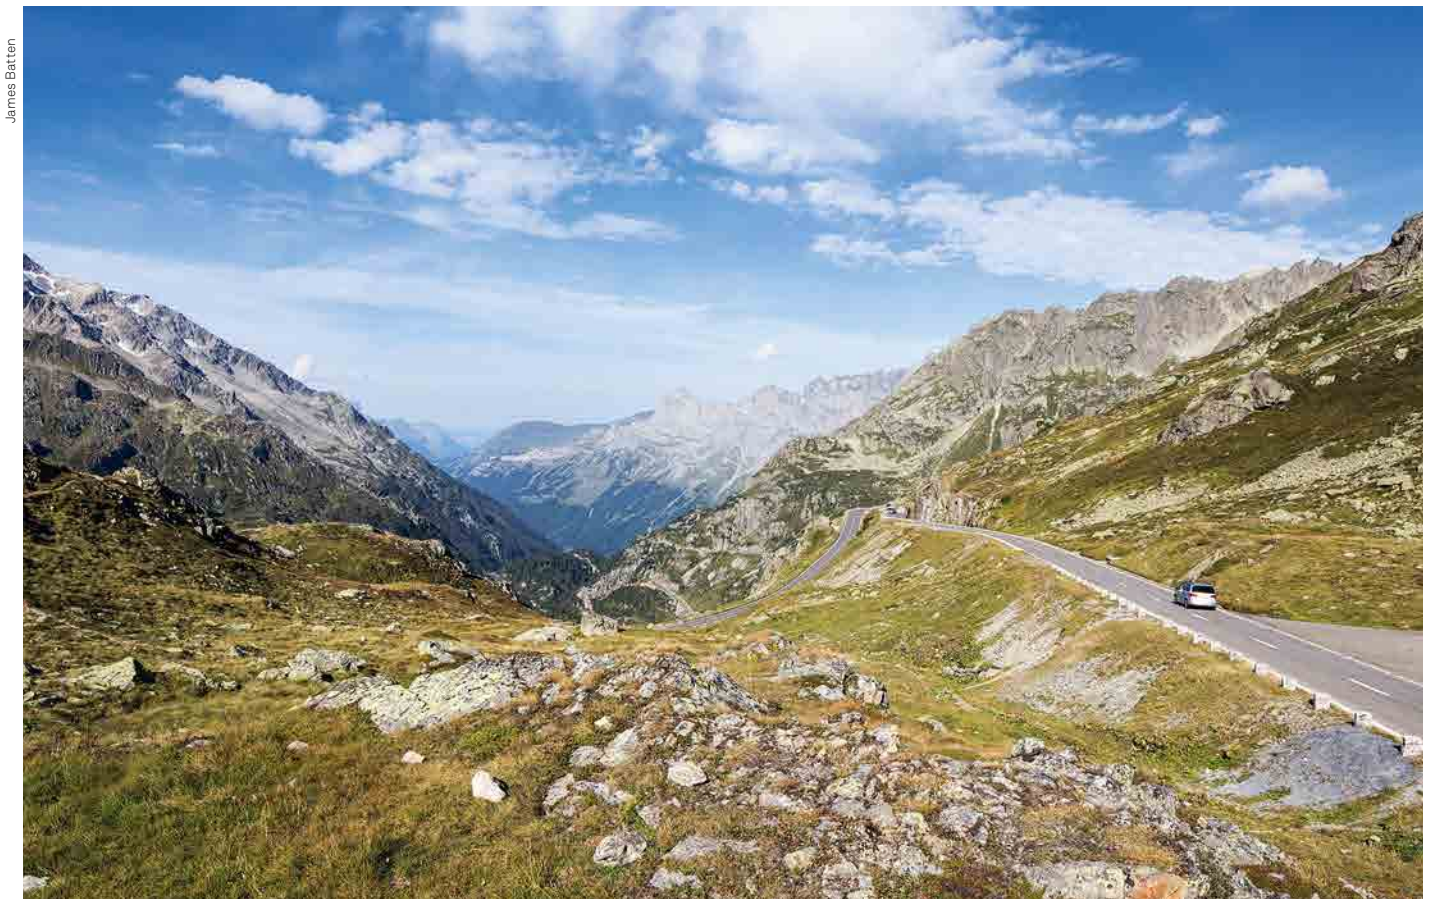
*Ein Richtplan sorgt dafür, dass die Wegelemente der Sustenstrasse bei der Instandsetzung geschützt werden.*

*Le plan directeur garantit que les travaux ne porteront pas atteinte aux éléments caractéristiques de la route du col du Susten.*

Vorbildlich ist diesbezüglich der Richtplan Sustenpass des Kantons Bern. Der Pass weist drei Generationen von Verkehrswegen auf: den Saumpfad, der vor 1811 über den Susten führte, die Kommunikationsstrasse, mit deren Bau 1811 begonnen wurde, welche aber nie fertiggestellt wurde, und die Strasse von 1946. Die im Vergleich junge Kunststrasse ist ein Gesamtkunstwerk: Teilweise direkt aus dem Fels gehauene Tunnelportale, mit lokalen Bruchsteinen verkleidete Betonmauern, Kolonnensteine, Wasserdurchlässe und weitere Kleinformen haben eine einheitli-

che Material- und Formensprache. Damit die Passstrasse diese charakteristischen Elemente bei der Instandsetzung nicht verliert, wurde auf Initiative des Kantons Bern erstmals ein Richtplan für eine Strasse erstellt, der sowohl gestalterische, bauliche als auch nutzungsorientierte Grundsätze festlegt. Er würdigt die Passstrasse als Gesamtbauwerk und gewährleistet so, dass auch bei etappenweiser Bautätigkeit eine durchgängige gestalterische Qualität sichergestellt werden kann. Der Richtplan ist besonders sinnvoll als Grundlage für nicht konkretisierte, langjährige bauliche Unterhalts- und Sicherheitsmassnahmen.

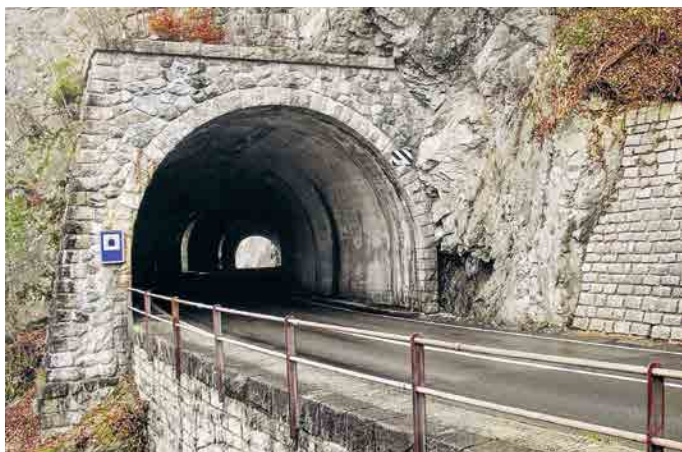
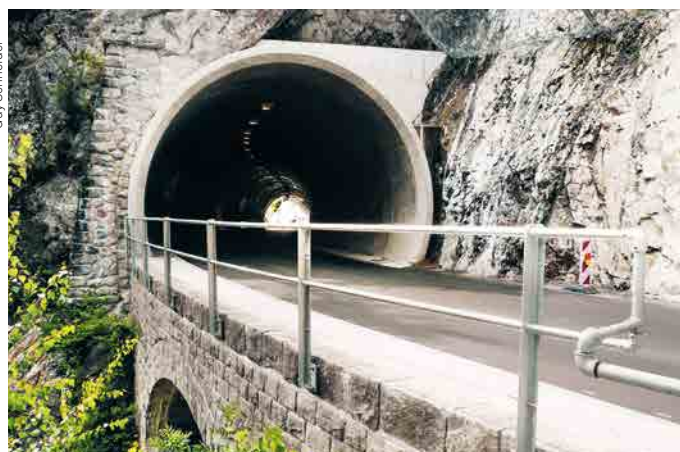
*Sustenpass vorher (links) und nachher (rechts): Historische Mauern und zeitgemässe Betonkonstruktionen bilden am instandgesetzten Tunnelportal ein neues Ensemble.*

*Le col du Susten avant (à gauche) et après (à droite): après les travaux de rénovation, les murs historiques et les constructions récentes en béton forment un nouvel ensemble à cette entrée du tunnel.*

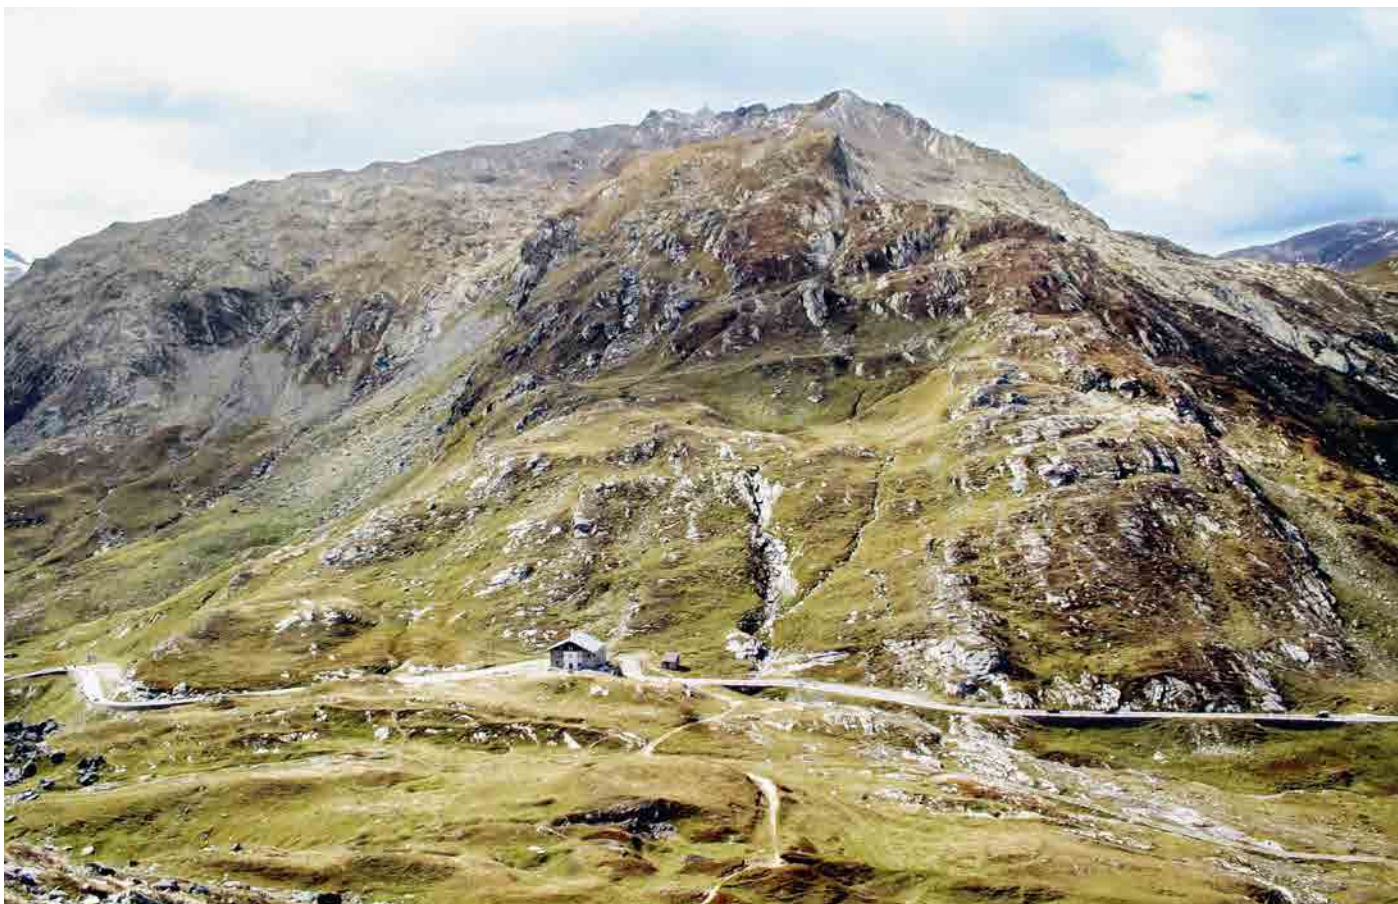
*Des travaux seront entrepris ces 10 à 15 prochaines années sur la route du col du Splügen afin de l'adapter à un trafic plus dense et aux exigences techniques d'aujourd'hui.*

*Die Splügenpassstrasse soll während 10 bis 15 Jahren an die heutige Nutzung und sicherheitstechnischen Anforderungen angepasst werden.*

Die Splügenpassstrasse mit ihren vielen Haarnadelkurven wurde einst im Auftrag des lombardo-venezianischen Königreiches erbaut und 1826 eröffnet. Sie hatte besonders vor dem Bau der Alpenbahnen grosse Bedeutung für den Alpentransit. Die Strasse soll nun während 10 bis 15 Jahren an heutige Ansprüche und sicherheitstechnische Anforderungen angepasst werden. Das Tiefbauamt des Kantons Graubünden zog von Beginn der Projektierungsarbeiten an das ASTRA (IVS-Fachstelle des Bundes) und die kantonale Denkmalpflege zur Fachbegleitung bei. Vor rund zwei Jahren wurde mit dem Variantenstudium für eine ausgewogene Instandstellung begonnen. Dabei wurden Varianten von Mauern und Absturzsicherungen diskutiert und ein Prototyp erstellt. Für jedes typische Wegelement kann so eine Lösung gefunden werden, die einerseits die heutigen Forderungen nach hoher Verkehrssicherheit und einfachem Strassenunterhalt erfüllt, andererseits ein ausgewogenes Mass zwischen Intervention, Erhaltung der historischen Bausubstanz und landschaftsgestalterischen Aspekten anstrebt.

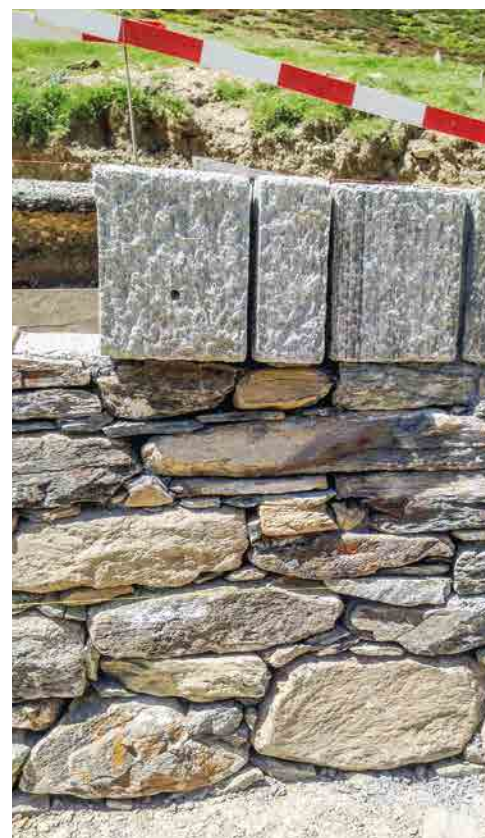
*La nouvelle pierre de couverture sur les murs de soutènement du col du Splügen est en harmonie avec le mur historique de pierres sèches. Après des travaux de renforcement invisibles, le mur de soutènement répond désormais aux exigences de sécurité.*

*Die Stützmauern am Splügenpass erhalten einen neuen Abschluss, der zur historischen Trockenmauer passt. Dank einer nicht sichtbaren statischen Verstärkung mittels Beton erfüllt die Stützmauer nun auch die Anforderungen an die Verkehrssicherheit.*
